SCUOLA IN VIA FABIOLA, 15

MATRICOLA EDIFICIO	2916
MUNICIPIO	XVI
ARCHIVIO CONSERVATORIA	Pos. 2548
CATASTO	Foglio 454
TIPO DI SCUOLA	Media
DENOMINAZIONE ATTUALE	"Fabrizio De André"
DENOMINAZIONE ORIGINALE	Scuola Elementare "Trilussa"
UBICAZIONE	Via Fabiola, 15
PROGETTISTA	Arch. Franco Finzi, G. Ruggeri
IMPRESA	Nicchiarelli Impresa Costruzioni Idroelettriche e Stradali srl
REALIZZAZIONE	1972 - 1977
TECNICA COSTRUTTIVA	Telai in c.a.
SUPERFICIE TOTALE DEL LOTTO	mq 10.500
SUPERFICIE COPERTA	mq 3.060 (30%)
VALORE INVENTARIALE STORICO	Euro 1.451.471,10
ALTRE FUNZIONI	Uffici del Municipio XVI

LA STRUTTURA

L'INVOLUCRO ESTERNO

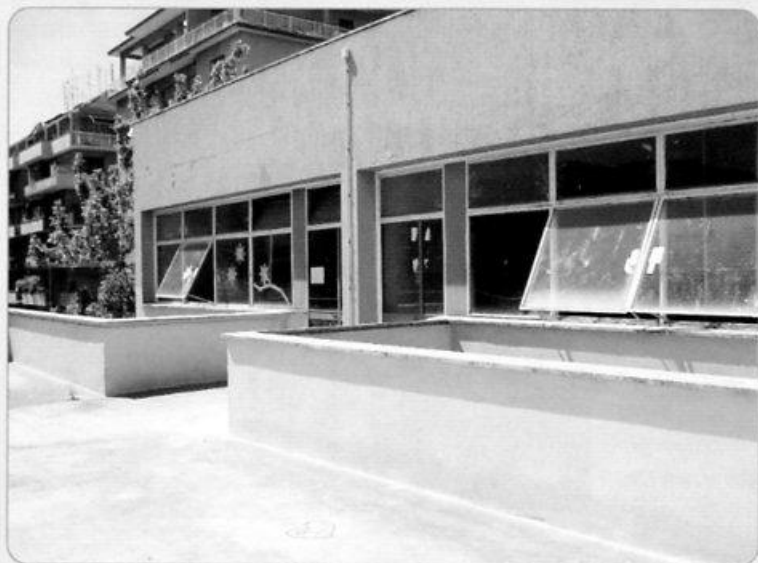
Fenomeni degradanti:

Infisso in ferro: ossidazione del telaio (foto 1), cfr. scheda n. 12 cap. 1.5.3.

Parapetto di finestra: lesioni laterali con esfoliazione localizzata della tinta nel parapetto in muratura della finestra (foto 2), cfr. scheda n. 13 cap. 1.5.3.

Parapetto di terrazza (= scala esterna): distacco della tinta e/o del rivestimento (= intonaco plastico o altro) del parapetto della terrazza (foto 3, 4), cfr. scheda n. 15 cap. 1.5.3.

Parapetto di terrazza: fessurazione orizzontale alla base del parapetto in muratura della terrazza (in corrispondenza della superficie d'appoggio sul solaio) (foto 4, 5, 6), cfr. scheda n. 16 cap. 1.5.3.
