SCUOLA IN VIA FABIOLA, 15

MATRICOLA EDIFICIO	2916
MUNICIPIO	XVI
ARCHIVIO CONSERVATORIA	Pos. 2548
CATASTO	Foglio 454
TIPO DI SCUOLA	Media
DENOMINAZIONE ATTUALE	"Fabrizio De André"
DENOMINAZIONE ORIGINALE	Scuola Elementare "Trilussa"
UBICAZIONE	Via Fabiola, 15
PROGETTISTA	Arch. Franco Finzi, G. Ruggeri
IMPRESA	Nicchiarelli Impresa Costruzioni Idroelettriche e Stradali srl
REALIZZAZIONE	1972 - 1977
TECNICA COSTRUTTIVA	Telai in c.a.
SUPERFICIE TOTALE DEL LOTTO	mq 10.500
SUPERFICIE COPERTA	mq 3.060 (30%)
VALORE INVENTARIALE STORICO	Euro 1.451.471,10
ALTRE FUNZIONI	Uffici del Municipio XVI

LA STRUTTURA

L'INVOLUCRO ESTERNO

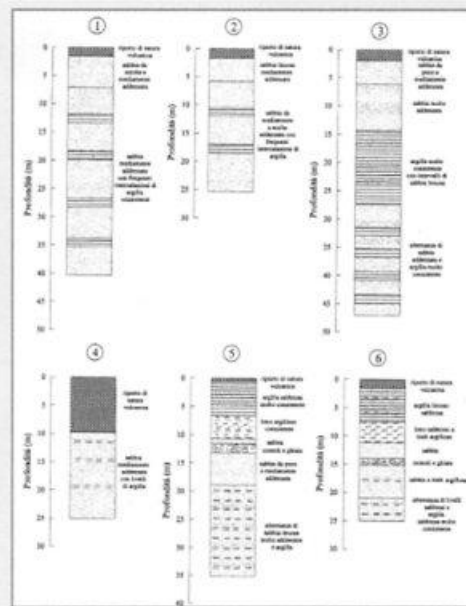
Profili stratigrafici ricavati da perforazioni di sondaggio effettuate in prossimità della scuola

Sono state effettuate prove penetrometriche dinamiche (SPT) in tutti i sondaggi a profondità comprese tra 4 e 20 m circa. Tali prove sono sistematicamente giunte al rifiuto, ad indicare terreni incoerenti addensati e coesivi molto consistenti. Le buone caratteristiche meccaniche dei terreni fanno prefigurare l'assenza di significativi problemi legati alla stabilità o a cedimenti del terreno di fondazione. Purtroppo, la presenza di una morfologia acclive può condizionare la circolazione delle acque sotterranee alimentate dalle precipitazioni meteoriche o, come frequentemente accade, da perdite da reti idriche o fognarie, determinando così fenomeni di instabilità del versante. A tale proposito occorre osservare che sin dal 1985 nell'edificio sono stati rilevati dissesti della struttura di fondazione, costituita da plinti collegati con cordoli, causati da movimenti del terreno. Questi movimenti potrebbero essere ascrivibili alla presenza di acque di infiltrazione derivanti da perdite da condutture idriche, come è documentato dai verbali dei lavori della Commissione Stabili Pericolanti che nel biennio 1985-1986 si occupò di verificare l'agibilità della scuola. In questa situazione il terreno è verosimilmente passato allo stato di completa saturazione; ciò ha determinato una riduzione delle tensioni efficaci e quindi della resistenza al taglio del terreno che ha presumibilmente

te innescato i fenomeni di instabilità osservati. In relazione ai suddetti fenomeni sarà innanzitutto necessario provvedere alla riparazione della rete idrica. Infatti le informazioni acquisite indicano ancora oggi la presenza di acqua al piano scantinato della palestra e all'esterno dell'edificio. Sarebbe inoltre auspicabile predisporre una campagna di indagini geotecniche allo scopo di individuare, oltre alle proprietà fisiche e

meccaniche dei terreni, soprattutto la posizione della superficie piezometrica e le sue variazioni nello spazio e nel tempo. Tali informazioni potranno essere acquisite tramite l'installazione di piezometri che dovranno rimanere operativi per un adeguato periodo di tempo. Le indagini geotecniche dovranno inoltre accertare, mediante l'installazione di clinometri, la presenza di un eventuale movimento franoso coinvolgente i terreni più superficiali oppure i terreni in profondità. I dati ottenuti dalle suddette indagini, unitamente ad un approfondito rilievo delle strutture e del relativo quadro fessurativo, costituirebbero le informazioni di base necessarie per individuare adeguati interventi di consolidamento.

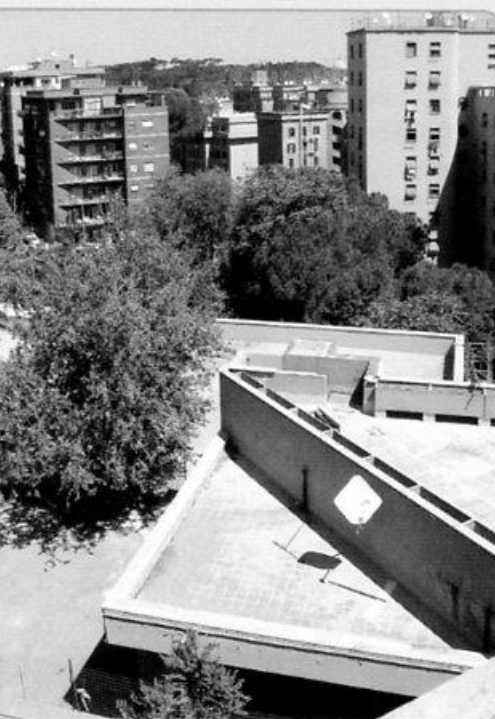
La dotazione di spazi all'aperto risponde pienamente alla normativa, ma devono essere opportunamente arredati e usare le fioriere piantandole.
